København den 02.04.2020

**Tilstandsrapport og vedligeholdelsesplan**  
for Foreningen

**A/B Strandgården 2**

Strandgården 134-174, 2680 Solrød strand

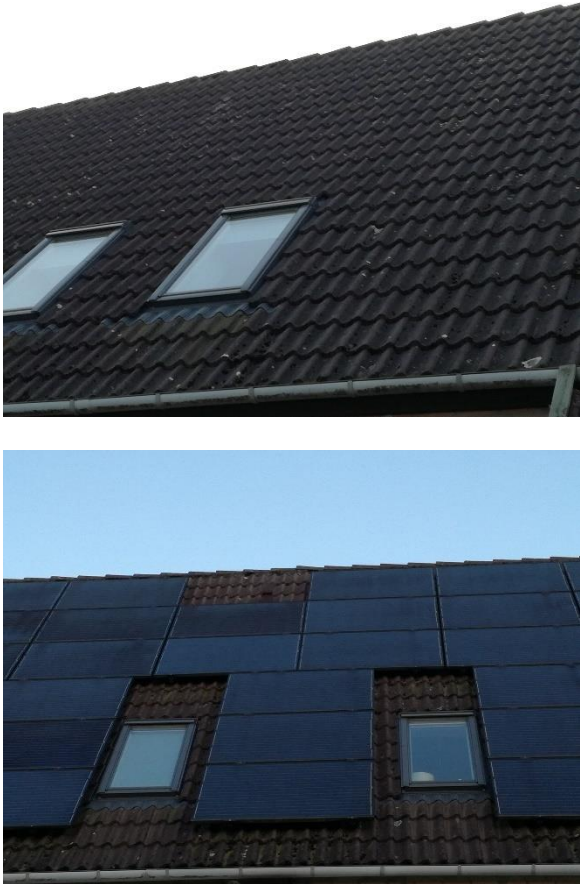
| Pos: | Registrering: | Foto: |
|---|---|---|
| 01.1 | Overblik over begge tagflader på en af blokkene.<br>Henholdsvis med og uden solceller på. | |

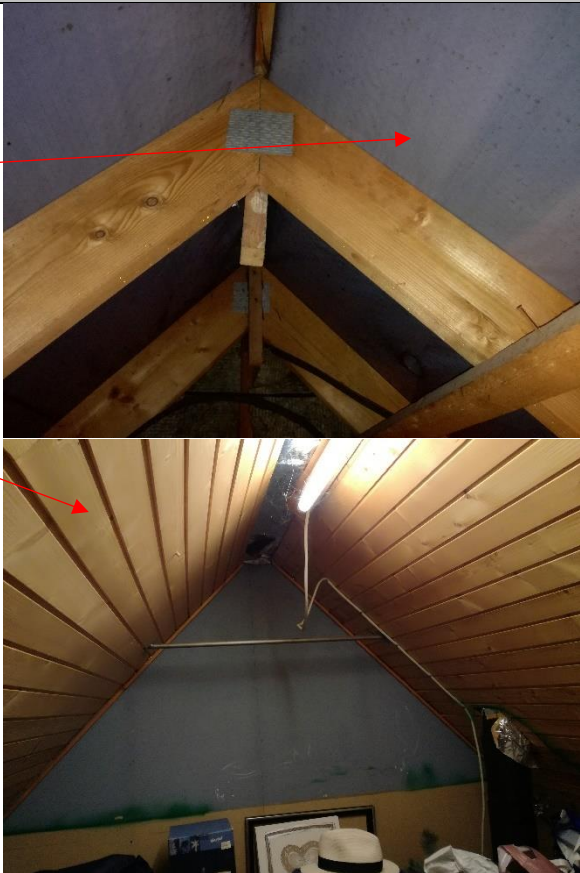
| Pos: | Registrering: | Foto: |
|---|---|---|
| 01.2 | <p>Kippen af tagkonstruktionen set indefra spidsloftet.</p> <p>Her ses undertaget, som er en underdug under tagbelægningen. Denne for at øge tætheden af taget.</p> <p>I flere af boligerne er loftrummet blevet isoleret indefra og der er etableret loftbredder.</p> | |

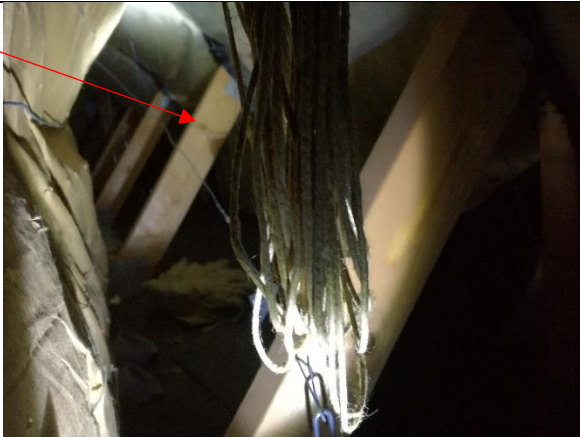
| Pos: | Registrering: | Foto: |
|---|---|---|
| 01.3 | Trempelspærrene set inde fra skunken. | |

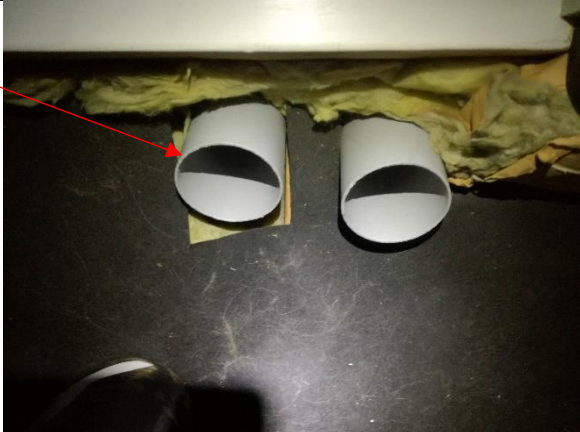
Derudover kunne der ude i skunken ses to pvc rør mellem hvert spærfag, som var stukket igennem vindspærren og ned i isoleringen i etageadskillelsen. De havde en længde på ca. 30 cm.

Dette er ikke noget, der er set før, og funktionen af disse rør kendes ikke.

| Pos: | Registrering: | Foto: |
|---|---|---|
| 01.4 | <p>Pvc rør som kommer op igennem vindspærren nede fra etageadskillelsen.</p> <p>Funktionen af disse kendes ikke.</p> | |

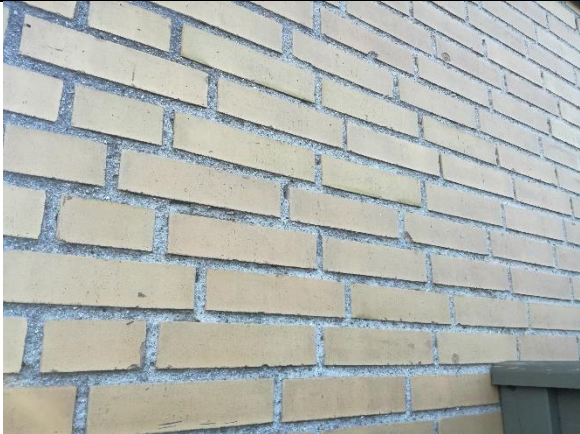
Rundt på blokkenes facader kunne der sporadisk fordelt ses mindre forvitring af mørtelfugerne. Derudover sad der flere gamle beslag på murværket rundt omkring på facaderne.

| Pos: | Registrering: | Foto: |
|---|---|---|
| 03.1 | Den generelle stand på murværket. Her ses det, at fugerne er lidt forvitrede flere steder. | |

Det anbefales, at fugerne i murværket eftergås af en murer hvert andet år. Samt at gamle beslag og lignende fjernes og at hullerne fra disse lukkes.

| Pos | Arbejde | Mængde | Enhed | Pris i alt kr. | Udføres |
|---|---|---|---|---|---|
| 03.2 | Løbende eftersyn og vedligehold af fuger og murværk. | | | 20.000 | Hvert andet år. |

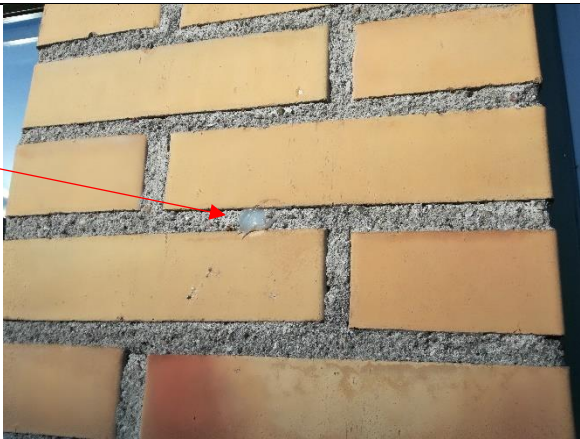
| Pos: | Registrering: | Foto: |
|---|---|---|
| 03.2 | Flere steder kunne der ses gamle beslag i murværket. Her var et gammelt hul blevet lukket med silikone. Dette anbefales ikke. | |

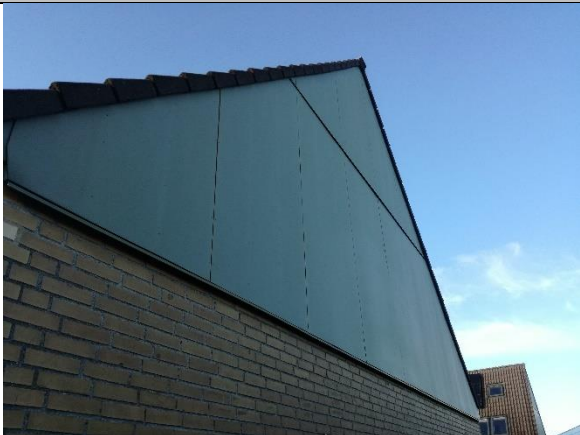
Der er en mistanke om, at der ikke er noget isolering inde bag facadepladerne i nogle af gavlene. En beboer oplever meget kolde vægge mod gavlen. Herudover fik beboeren for nyligt lavet nyt badeværelse, hvor hun ved montagen af nye gipsvægge fik at vide, at isoleringen i gavlen var mangelfuld.

| Pos: | Registrering: | Foto: |
|---|---|---|
| 03.3 | Gavlen på en af blokkene.<br>Her er der mistanke om, at der mangler isolering inde bag facadepladerne. | |

Derudover anbefales det, at mistanken om manglende isolering i gavlene undersøges.

Der kunne ses en mindre lem i gavlene. Hvis foreningen har en nøgle til denne, kan man muligvis kigge ind bag facadepladerne herfra.

Nærmere undersøgelse af manglende isolering i gavlene.

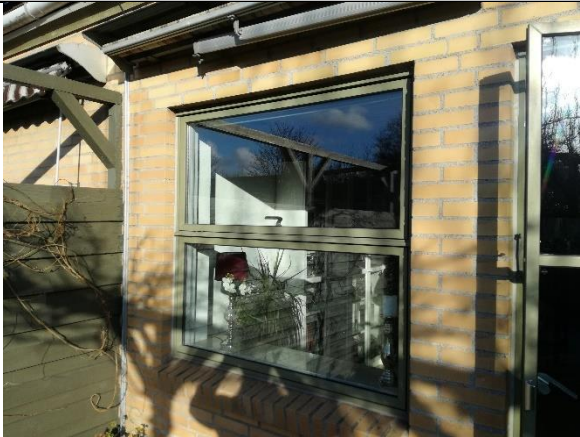
| Pos: | Registrering: | Foto: |
|---|---|---|
| 04.1 | Tophængt træ/alu vindue mod haven i en af boligerne. | |

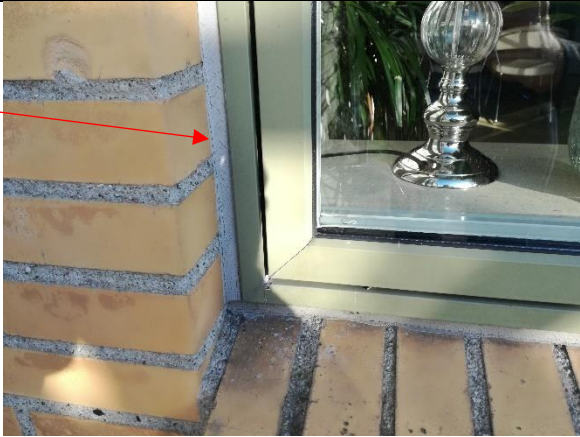
| Pos: | Registrering: | Foto: |
|---|---|---|
| 04.2 | Vinduerne er tætnet med gummifuger. Disse fremstår med små revner i overfladen, men er stadig bløde og elastiske. | |

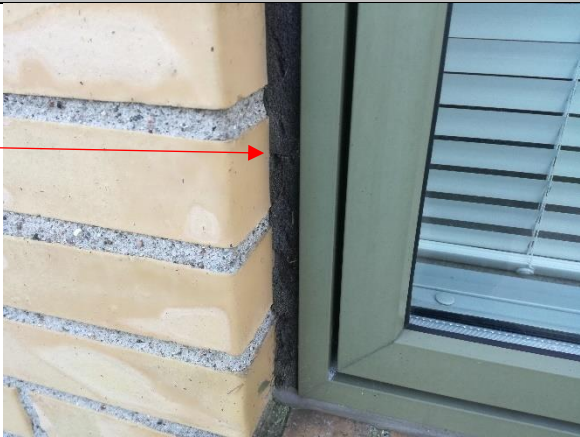
Ved et par enkelte vinduer i fælleshuset var vinduerne tætnet med illmodbånd. Dette fremstod porøst og slidt.

| Pos: | Registrering: | Foto: |
|---|---|---|
| 04.3 | Et af vinduerne i fælleshuset.<br>Her ses det, at vinduet er tætnet med ill-modbånd, og dette fremstår porøst og bør skiftes til nye gummifuger. | |

Det anbefales, at de vinduer, der er tætnet med illmodbånd rundt i vinduesfalsen, skiftes til nye gummifuger.

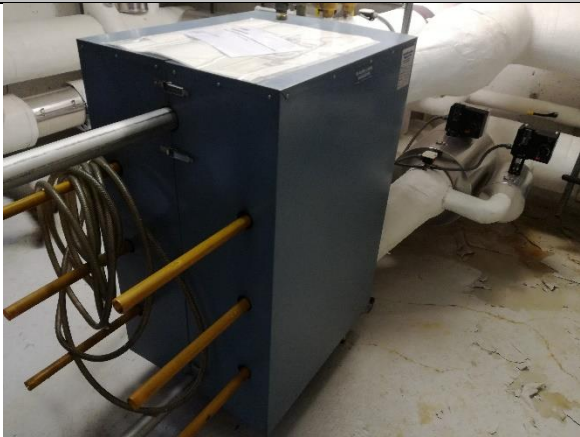
| Pos: | Registrering: | Foto: |
|---|---|---|
| 11.1 | <b>Varmecentral.</b><br>Varmeveksler i varmecentralen | |

Veksleren i varmecentralen bør renses/udsyres hvert femte år.

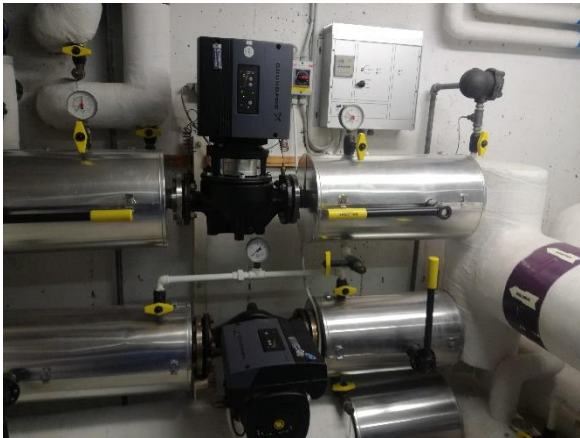
| Pos: | Registrering: | Foto: |
|---|---|---|
| 11.2 | <b>Varmecentral.</b><br>Centralvarmepumper.<br>Man kører kun med en af dem ad gangen.<br>Der skiftes løbende og manuelt mellem<br>brugen af de to pumper. | |

Hvis en pumpe er over 10 år gammel, kan det næsten altid betale sig at udskifte til en ny.

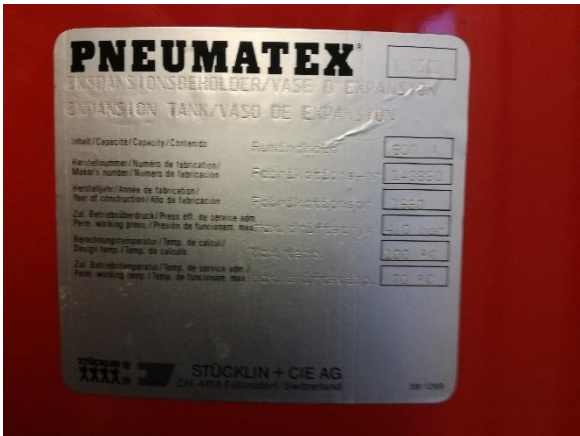
| Pos: | Registrering: | Foto: |
|---|---|---|
| 11.3 | <b>Varmecentral.</b><br>Mærkat på trykekspressionsbeholderen i<br>varmecentralen. | |

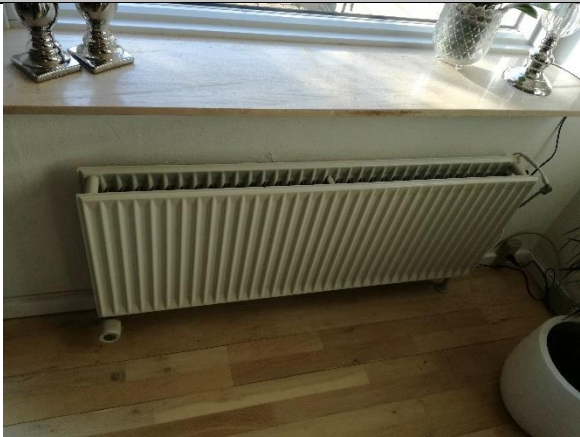
| Pos: | Registrering: | Foto: |
|---|---|---|
| 11.4 | <b>Varmeanlæg.</b><br>Panelradiator i en af boligerne. | |

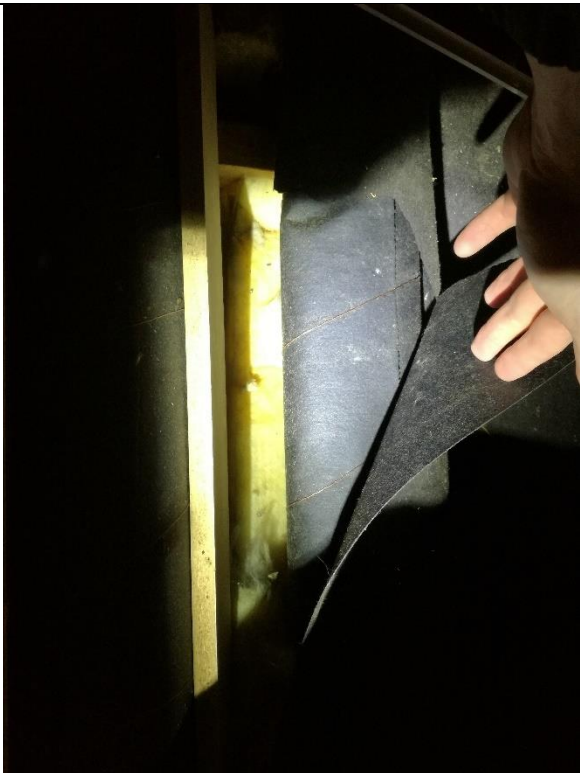
| Pos: | Registrering: | Foto: |
|---|---|---|
| 11.5 | <b>Varmeanlæg.</b><br>Varmerør i blokkene er ført oppe i loftrum-<br>mene ude mod skunken, og fordeler var-<br>men til panelradiatorerne oppefra. | |

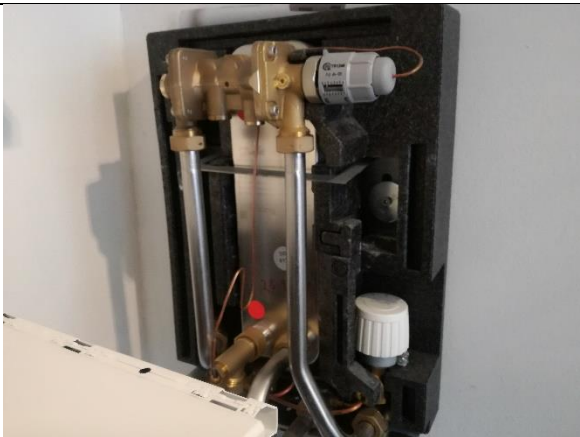
| Pos: | Registrering: | Foto: |
|---|---|---|
| 11.6 | <b>Varmeanlæg.</b><br>Danfoss brugsvandsveksler i en af boli-<br>gerne. | |

Brugsvandsvekslerne bør udsyres med jævne mellemrum for at virke optimalt. Hyppigheden kommer an på vandets hårdhed, men hvert 2.-4. år må forventes. Man kan komme i den situation, at en brugsvandsveksler er kalket så meget til, at den ikke kan udsyres, men må udskiftes. Man kunne overveje, om der skal tegnes en serviceaftale på udsyring af vekslerne i et fast skema.

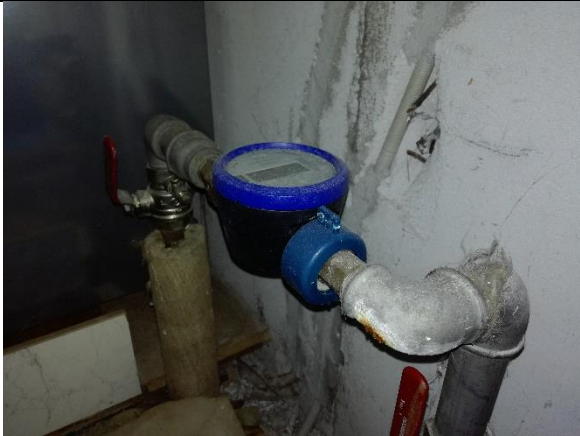
| Pos: | Registrering: | Foto: |
|---|---|---|
| 14.1 | Vandmåler ind til en af boligerne. | |

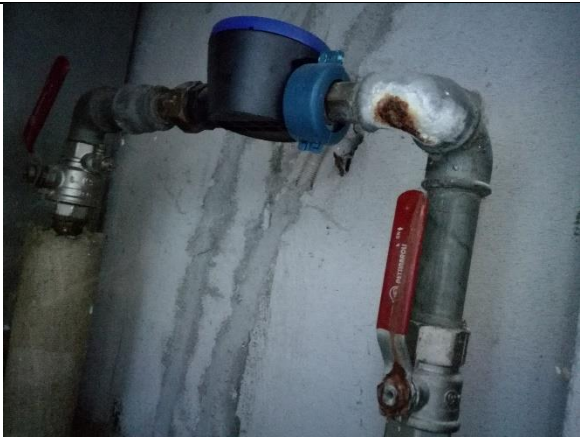
Der blev observeret tæring på en bøjning tæt ved vandmåleren i en af boligerne. Denne bør skiftes med det samme.

| Pos: | Registrering: | Foto: |
|---|---|---|
| 14.2 | Tæring på bøjning af vandsystemet. | |

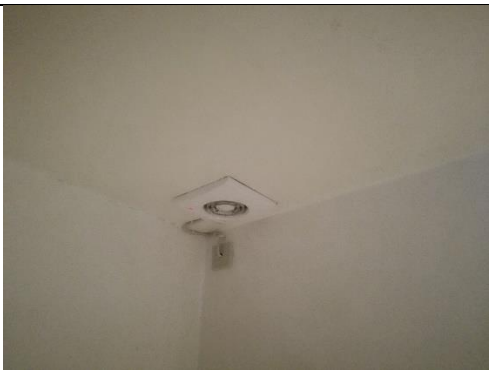
| Pos: | Registrering: | Foto: |
|---|---|---|
| 16.1 | Mekanisk ventilator monteret i den eksisterende aftrækskanal i badeværelse. | |

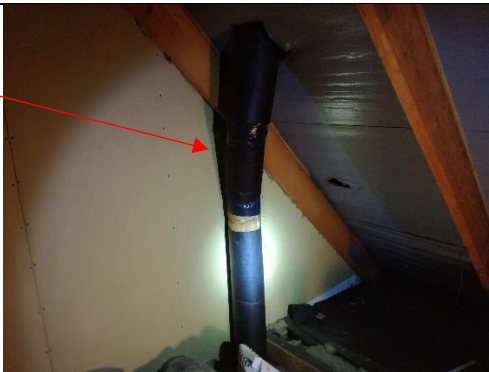
| Pos: | Registrering: | Foto: |
|---|---|---|
| 16.2 | Aftrækskanal i loftrum. | |

Det anbefales generelt, at aftrækskanaler renses hvert 5-10. år. Hvis dette ikke tidligere er gjort, anbefales dette.

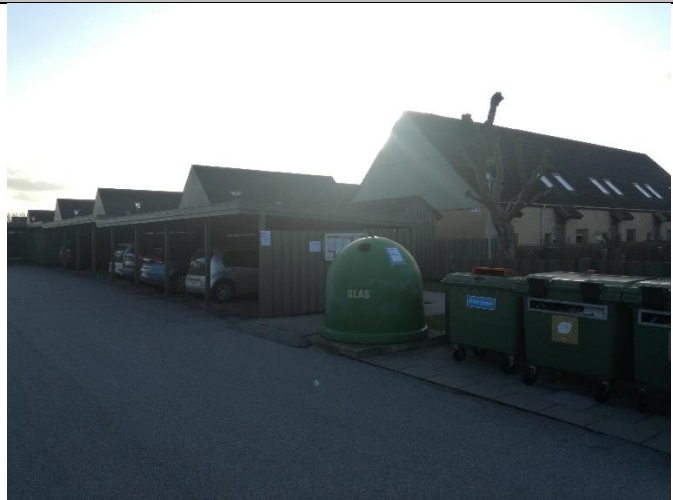
Carportene og asfalten på arealet fremstår generelt i god stand

Carportene på parkeringsarealet.
